Rapport etter miljøtilsyn 23.-24.5 - 420 kV Ofoten - Balsfjord - Statnett SF

Vi viser til inspeksjonen på 420 kV Ofoten-Balsfjord

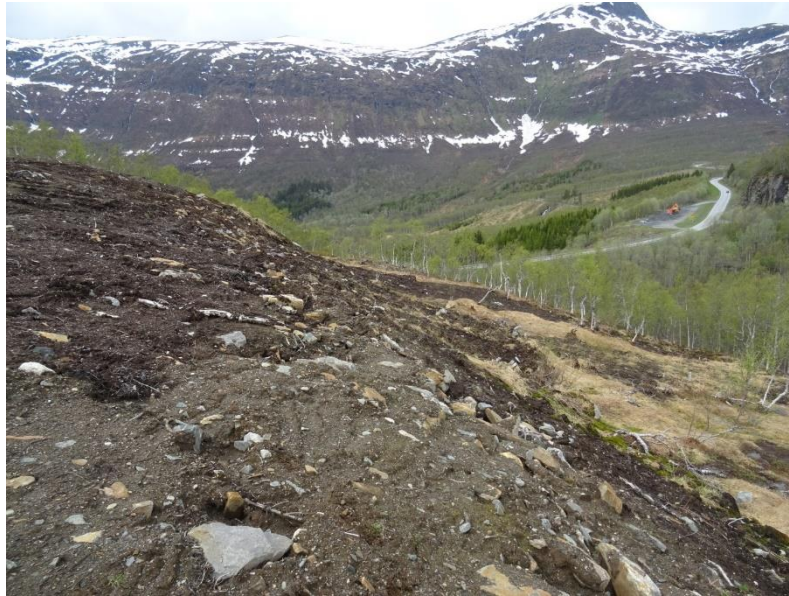
Lokalitet	Status	Kommentar
Kvandal stasjon		<p>I skråningen mot E6 har vegetasjonen begynt å ta seg opp. Massene ser ut til å være stabile etter vårløsningen og vi ser ikke behov for ytterligere tiltak der (Bilde 1)</p> <p>Vegetasjonen oppå tippen var kommet noe kortere sammenlignet med skråningen, men tippen ligger i et frodig område slik at vegetasjonen trolig vil ta seg opp i løpet av noen vekstsesonger.</p> <p>I et område bak stasjonen var det et utsig av vann. Vi anbefaler at det såes til med lokal tilpasset frøblanding i store deler av området og at vannutsiget samles i en pukkgrøft (Bilde 2).</p> <p>Arealet omkring radiomasten som var omsøkt etter plan- og bygningsloven, bør ha samme standard på sluttarrondring som resten av anlegget (Bilde 3)</p>
Kvernmo		Sluttarrondring av området rett innenfor bommen var ikke tilfredsstillende utført, og grunneier var heller ikke tilfreds (Bilde

Bilde 1: Deponi ved Kvandal transformatorstasjon

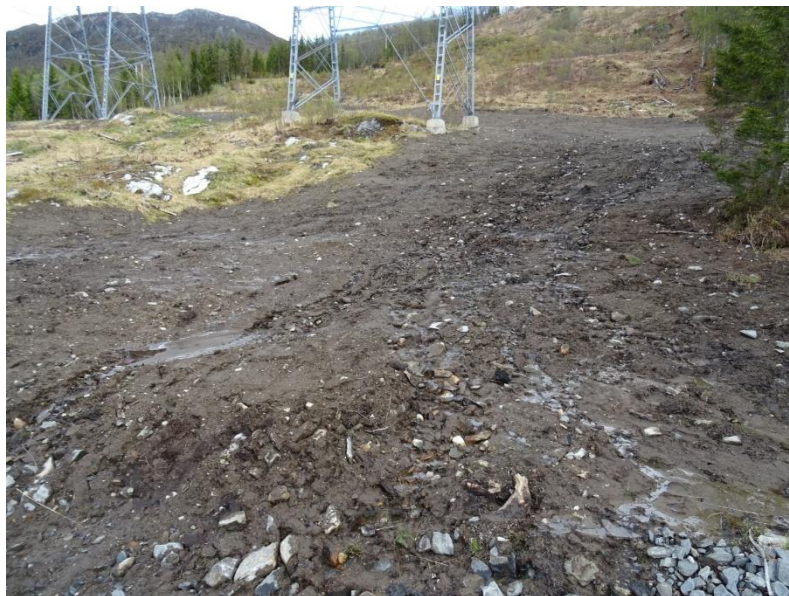
Bilde 2: Tilbakeført terreng hvor vannutsiget må samles og området bør såes til.

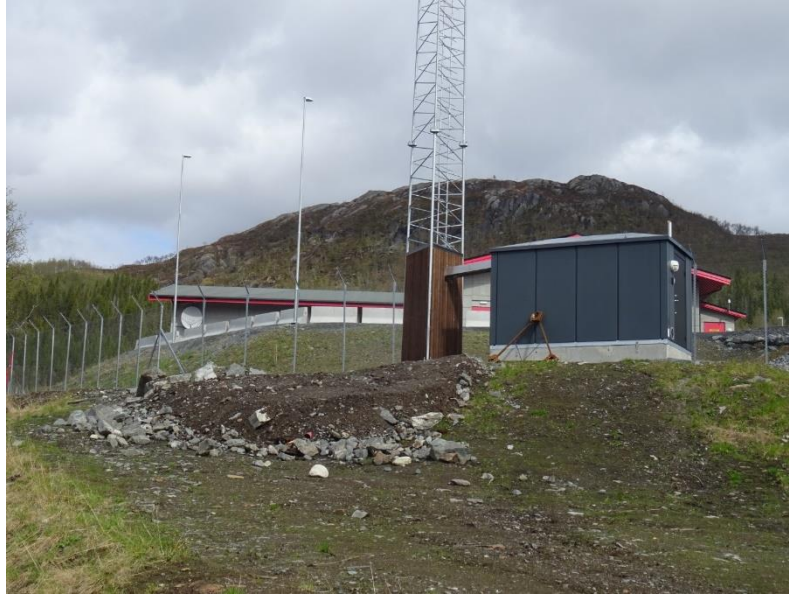
Bilde 3: Radiomast hvor terrenget med fordel kan arronderes penere.

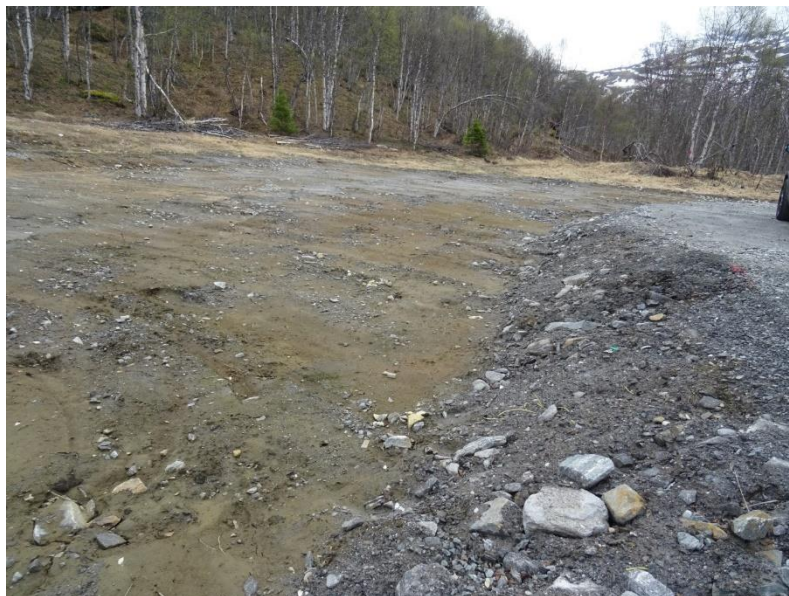
Bilde 4: Område ved Kvernmo hvor Statnett skal sende inn plan for tilbakeføring.

<p>4). Statnett sender inn plan for istandsetting av området ved snuplass til NVE for godkjenning. Drenering ved snuplass må forbedres og veifylling dempes og dekkes med jord for revegetering. Grunneier ønsket en bedre istandsetting av området mellom snuplass og elv, men NVE mener det ikke er nødvendig med ytterligere tiltak i området.</p> <p>Vi ser at det er ulovlig kjøring i området. NVE kan ikke pålegge å sette opp flere bommer, men kun oppfordre til at eksisterende bom blir låst for å unngå dette.</p> <p>Mastepunkt og vinsjeplass var fint tilbakeført og tilført godt med vekstmasser. Tilbakeført areal var stort, og vi ber om at Statnett følger opp at vegetasjonsetablering blir jevn i området.</p>
ATV spor T57E		<p>Grunneiere:</p> <p>Ivar Wasshaug og Johan Svendsen.</p> <p>NVE mener at det vil være et uforholdsmessig inngrep å sende inn en maskin for ytterligere sluttarrondering. Tilbakeføring er utført i tråd med NVEs retningslinjer, og det er ikke aktuelt for NVE å pålegge Statnett om å tilføre grus som kompensasjon for vegetasjonsdekke (Bilde 5).</p> <p>Dersom grunneier mener at Statnett ikke har oppfylt sine avtaler kan en slik tvist avgjøres i et anleggsskadeskjønn.</p>

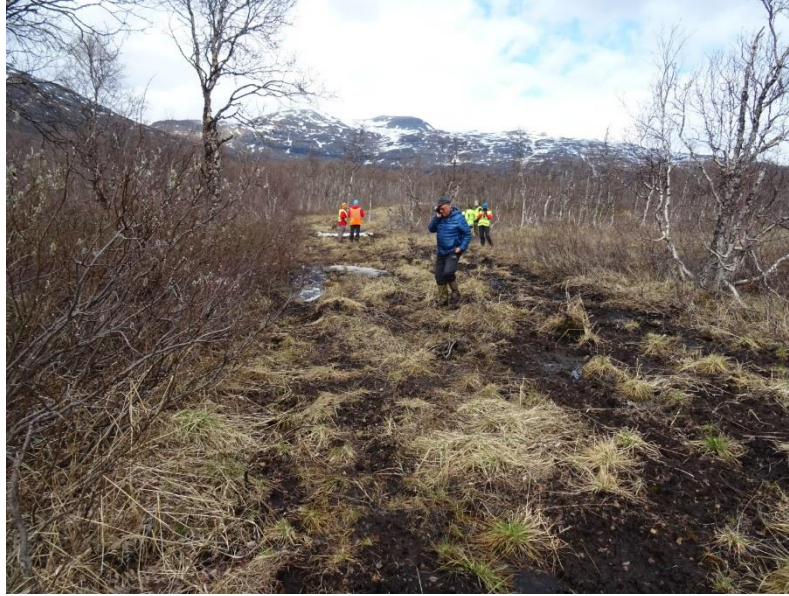
Bilde 5: ATV spor T57E med kjøreskader. NVE vil ikke pålegge Statnett videre tiltak.

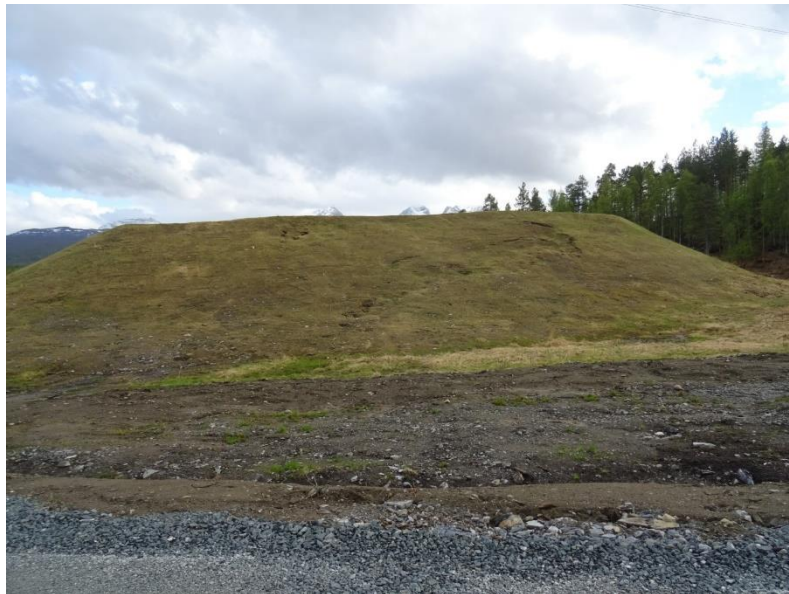
Bardufoss stasjon		<p>Avskjermingsvoll ved stasjonen er i ferd med å bli revegetert. (Bilde 6).</p> <p>«Landgrafs plass» hvor den mobile transformatorstasjonen, lå er fint tilbakeført. Området var gitt en naturlig arrondering og tilført tilstrekkelig med vekstmasser (Bilde 7).</p> <p>Område med brakkerigg ved stasjonen var ikke ryddet eller tilbakeført.</p> <p>Ved mastepunkt på motsatt side av veien fra Bardufoss stasjon var det sådd på den tørre fururabben etter tidligere anvisning fra NVE. Noe gressfrø hadde spiret, men det ser ut til at det først og fremst er geitramsens som holder på å etablere seg i området (Bilde 8). Området ser ikke ut til å trenge videre oppfølging.</p>
Kjørespor B54 LMH		<p>Grunneier: Bjørnar Brandmo.</p> <p>Her var det et avvik fra godkjent miljø-, transport- og anleggsplan under byggingen da traktorveien ble tatt i bruk uten avtale eller godkjenning. Vi merket oss to bløte partier hvor vegetasjonsdekket var kjørt i stykker.</p> <p>Området var tilbakeført i tråd med NVEs retningslinjer og vi kan ikke pålegge Statnett ytterligere tiltak i området. Vi oppfordrer</p>

Bilde 6: Avskjermingsvollen har fått et fint vegetasjonsdekke.

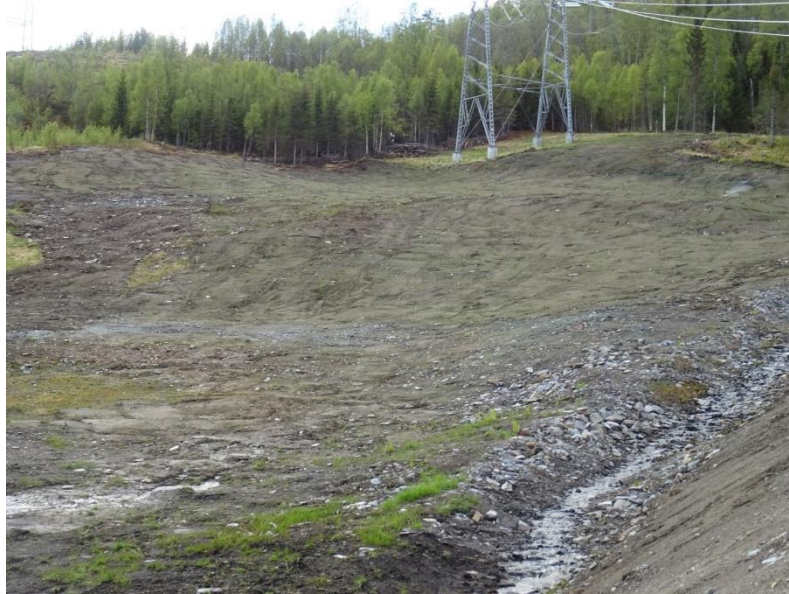
Bilde 7: «Landgrafs plass» var sluttarrondert på en fin måte.

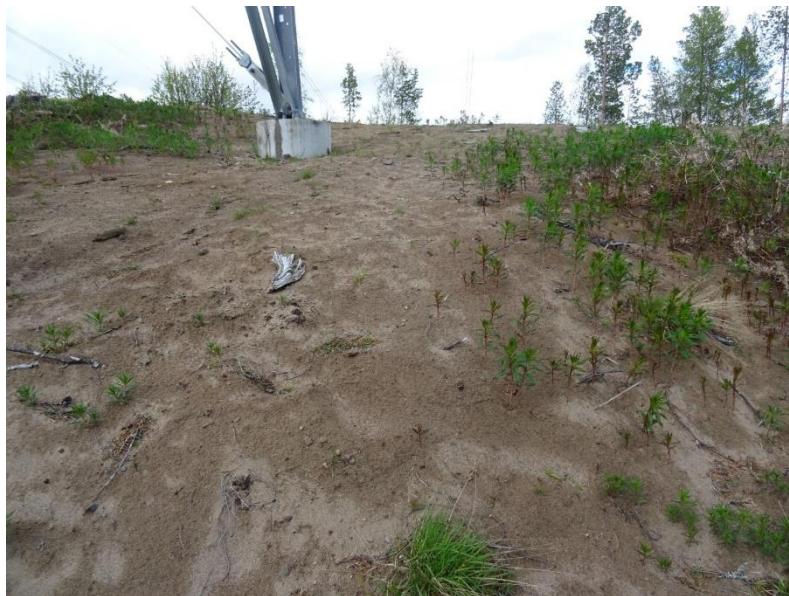
Bilde 8: Geitrams holder på å etablere seg på mastepunkt ved Bardufoss stasjon

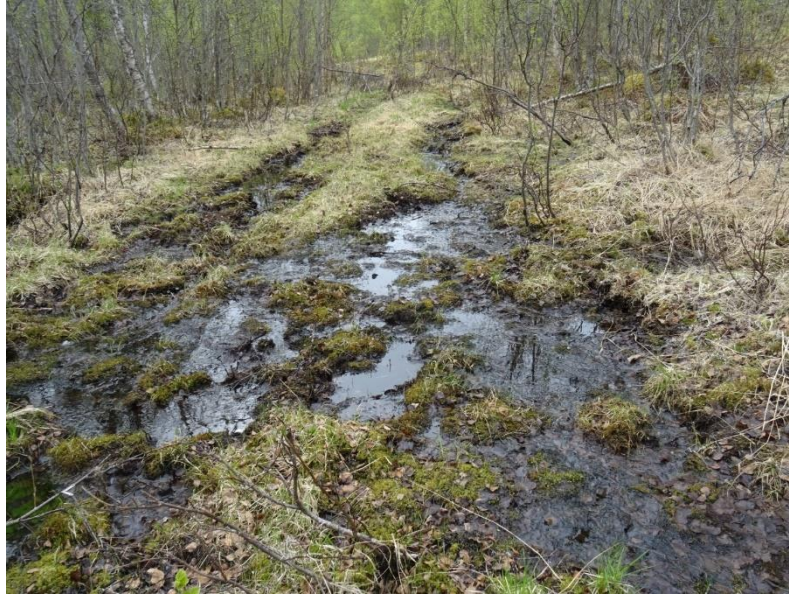
Bilde 9: Bløtt område i kjørespor B54 LMH hvor vegetasjonsdekket er kjørt i stykker og det er vanskelig å bruke kjøresporet.

Statnett til å finne en løsning som gjør at grunneier kan bruke traktorveien (Bilde 9).
Vei T118N B55 LMH linjetrasé		<p>Arronderingen var tilfredsstillende utført og område fremsto som ryddig.</p> <p>Vi merket oss at dreneringsgrøftene var utført på ulike måter i området. For å stabilisere grøftkantene må kantene være skrånende ned mot elven/bekk/grøft. Vi anbefaler Statnett å standardisere dette for fremtidige anlegg.</p>
ATV spor T153E Takelvdalen		<p>Grunneiere:</p> <p>Thorleif Andraessen , Geir Johan Bjørklund og Hermod Stenbakken.</p> <p>Veien var tilbakeført i tråd med beskrivelse i godkjent MTA-plan og NVEs retningslinjer.</p> <p>Vi oppfordrer likevel Statnett til å utføre enkle tiltak i første bakke fra hovedveien. Kjøreskadene her er i en mer markert vei sammenlignet med de andre befaringspunktene. Første bakke er eneste adkomst til utmarken for grunneierne og den er lett tilgjengelig for anleggsmaskiner. Tiltak kan gjøres ved å tilrettelegge for alternativ trasé eller tilføre eksterne masser. En grøft opp langs siden av dagens trasé vil begrense erosjonen og gjøre den mer kjørbar (Bilde 11).</p> <p>Veien videre opp samt elvekryssingen vurderes som tilbakeført i tråd med NVEs retningslinjer.</p> <p>Det medfører også uforholdsmessige terrengskader å belte gravemaskin langt innover i terrenget for å rette mindre skader i vegetasjonen.</p>

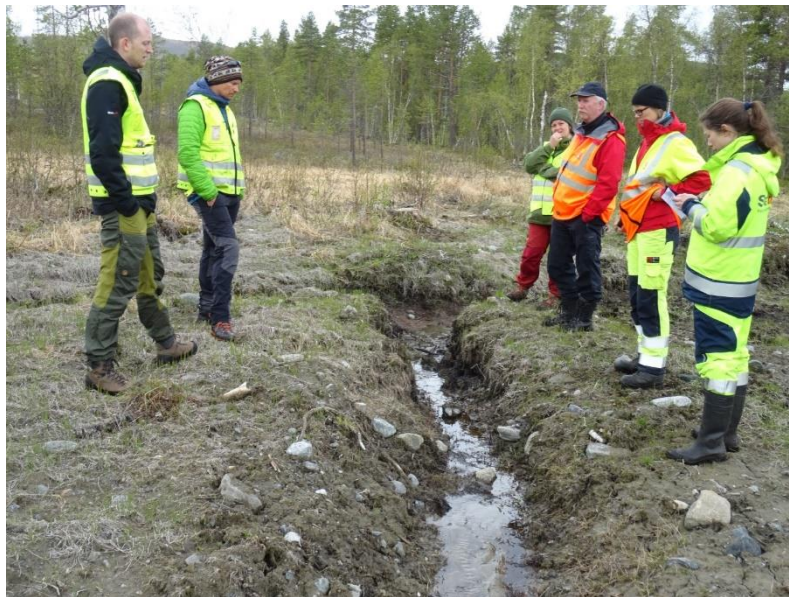
Bilde 10: Dreneringsgrøft ved B55.

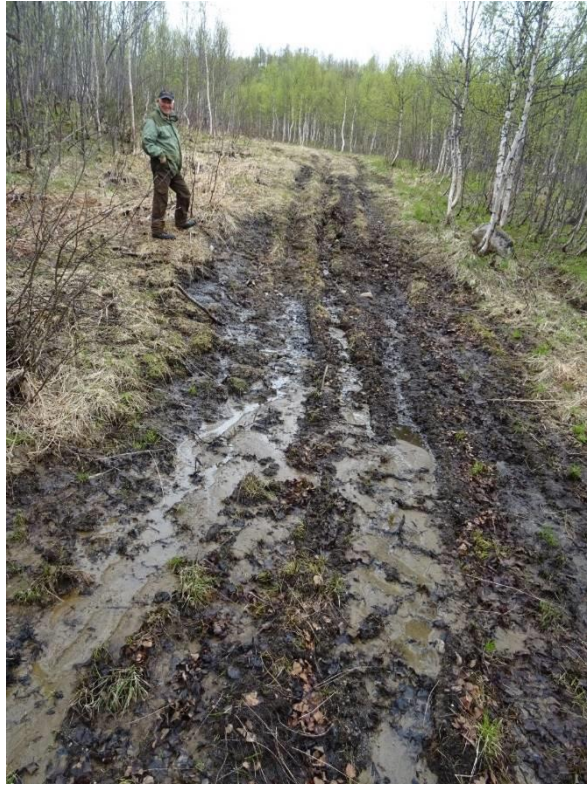
Bilde 11: Første bakke fra veien hvor NVE anbefaler at Statnett gjør tiltak for å gjøre sporet kjørbart.

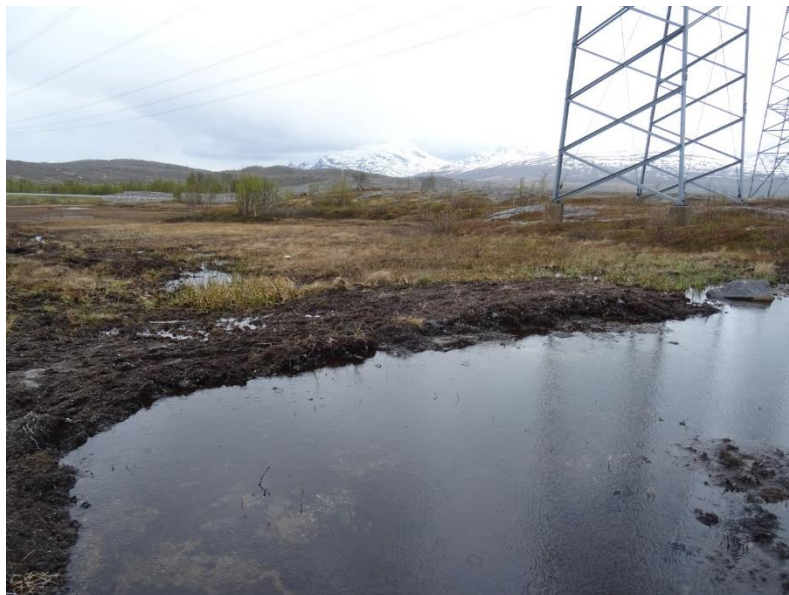
Heia		<p>Området ved midlertidig vei fra rasteplass og turistutkjøring er flott tilbakeført. Her var til og med småstein kostet bort fra blankskurt berg.</p> <p>Jordvoll ved vann holder vannstanden i det lille tjønnet stabil, men det er viktig å følge opp utvaskingssonen i dammen for å unngå «dambrudd» (Bilde 13).</p> <p>Tilførte myrmasser var fint lagt ut. Surt jordsmonn vil føre til at det tar tid før området revegeteres, men vi vurderer at tiltak ikke nødvendig nå.</p>
Balsfjord transformatorstasjon		<p>Det var ingenting å bemerke ved området rundt Balsfjord transformatorstasjon. Da vi var på befaring var ny transformator fra Zagreb i Kroatia i ferd med å bli installert. Statnett Transport hadde kjørte den med båt fra Rotterdam til Balsfjord og med spesialkonstruert henger/bil inn til stasjonen.</p>

Bilde 12: Jordvoll ved «Heia» som, holder vannstanden i lite vann.
